# Prüfbericht

Nr. 18-002041-PR01  
(PB-E01-02-de-01)

**Auftrag** Prüfung der Funktionsfähigkeit einer selbststehenden Markise / Wintergartenmarkise / Pergolamarkise bei dynamischer Windbelastung

**Typ: HAITI-, BAHAMA-, CUBA-ZIP**

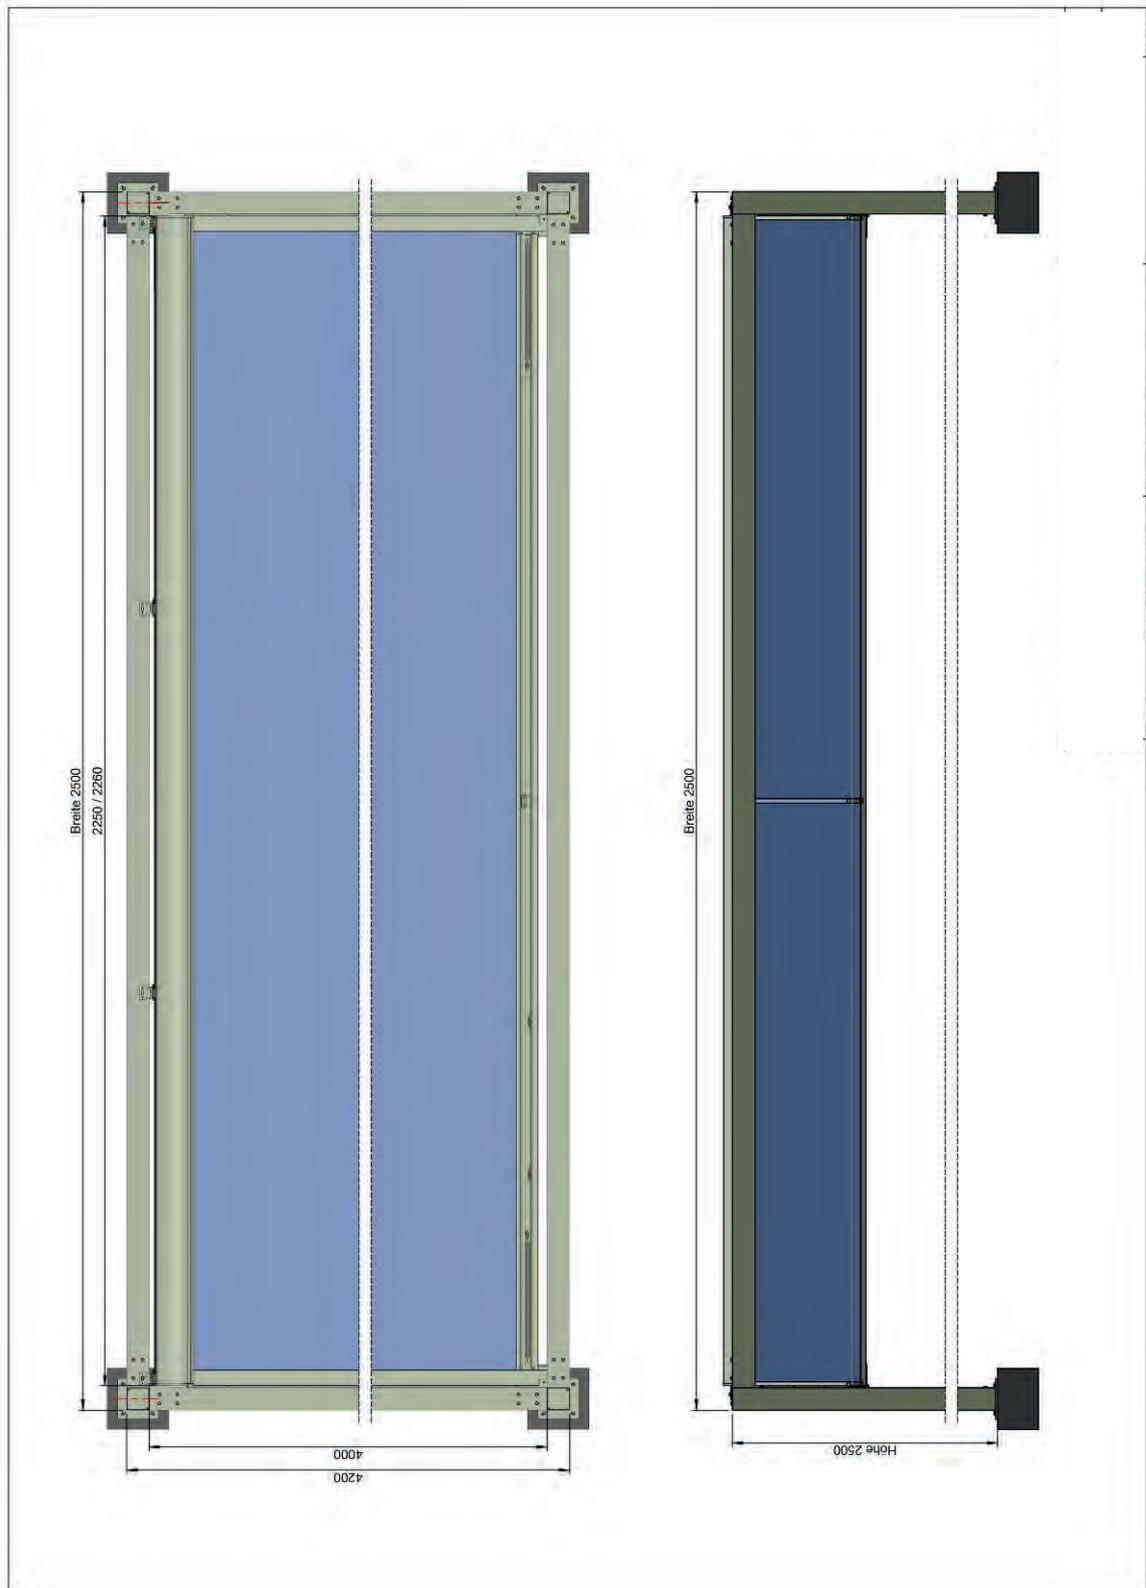
**Bild 1** Draufsicht / Seitenansicht des Probekörpers

**Explosionszeichnung der Pergolamarkise (Seite 1/4)**

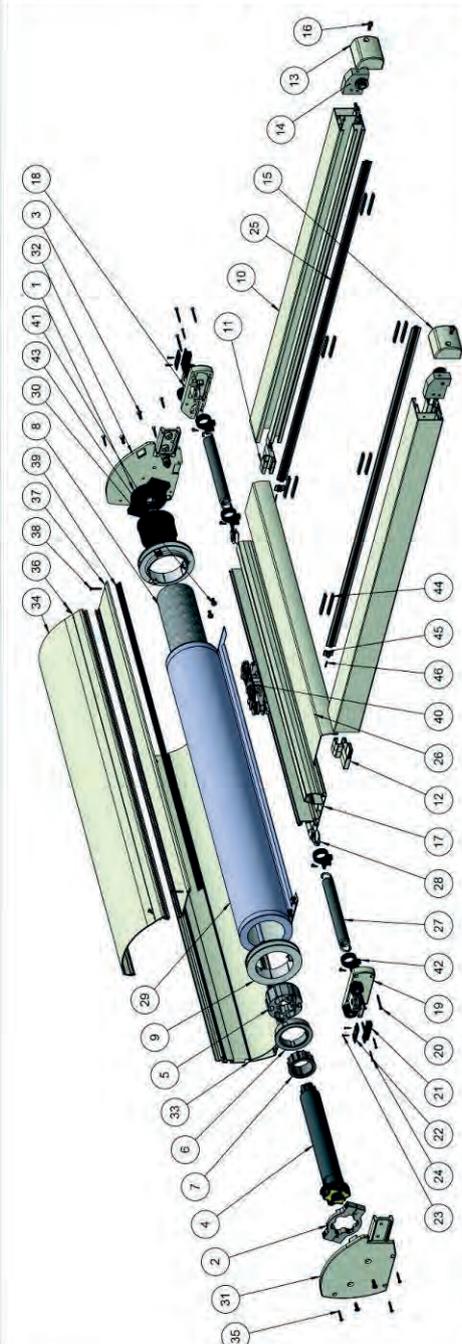
**Bild 2** Explosionszeichnung 1 des Probekörpers

25	4452485	Kunststof geleider SolidScreen	2	46	4452070	zeitlapper 2,9x19 VKIKK DIN7982 RVS-A2	2
24	4452077	zeitlapper 3,5x32 VKIKK DIN7982 RVS-A2	4	45	4452486	inloop geleider ritscreen	2
23	4452083	zeitlapper 3,5x16 VKIKK DIN7982 RVS-A2	4	44	4452487	Neopreen	12
22	4217399	Kunststof eindkapje rits Solidare	2	43	4217202	Lagerprop 85 Kunststof as 15x12 kraag 4mm	1
21	4452470	Kunststof eindkapje onderlijst voorzijde	2	42	4217460	Veerondersteuningssat Solidare	1
20	4210152	zeitlapper 4,2x45 VKIKK DIN7982 RVS-A2	6	41	4217205	kunststof reval 24x15x2,5mm	1
19	4217326	Geleiderblok Solidare links compleet	1	40	4215022	Koorspanner Solidare	1
18	4217328	Geleiderblok Solidare rechts compleet	1	39	4215190	Borstel voor bovenkap	1
17	6252500	Treklijst Solidare	1	38	4600392	zelfborende schroef 4,2x25 CKKK DIN7504 AISI-410	2
16	4217165	inbouwout M6x16 CK DIN912 RVS-A2	2	37	6295980	Waterkap Cubola	1
15	4217395	Eindkap lagerblok Solidare links	1	36	7700306	zelfborende schroef 4,2x13 CKKK DIN7504 AISI-410	2

14	4217386	Lagerblokset Solidare compleet	1	35	4210142	zeitlapper 4,2x32 VKIKK DIN7982 RVS-A2	6
13	4217397	Eindkap lagerblok Solidare rechts	1	34	6252300	Bovenkap Solidare	1
12	4217390	Geleiderplaat Solidare links	1	33	6252150	Onderkap Plazzola	1
11	4217392	Geleiderplaat Solidare rechts	1	32	4217357	Kapsteen Solidare rechts compleet	1
10	6252380	Zigleider Solidare	2	31	4217355	Kapsteen Solidare links compleet	1
9	4217080	Koorschijf buis 85 plazzola kunststof	2	30	4090054	metaalschroef M6x14 CKIKK DIN7985 RVS-A2	6
8	6253382	Buis staal 85x1,25 spec.	1	29		Doek	1
7	4000953	Meeremer	1	28	4215158	RVS Katrol voor hoord 2,5mm met knistloopwiel	2
6	4000952	Somfy adapter buis 65	1	27	4215183	verandaveer 25mm	2
5	4000951	Somfy meenemer serie 50/60 buis 85	1	26	6252360	afdeekprofiel treklijst	1
4	4000940	Somfy motor LT50	1	pos	number	benaming	aantal
3	4000152	metaalschroef VKIKK M6x20 DIN965 RVS-A2	4				
2	4215110	Alu motorsteun	1

1	4215114	Verande lagerblok kunststof compleet	1				
pos	number	benaming	aantal

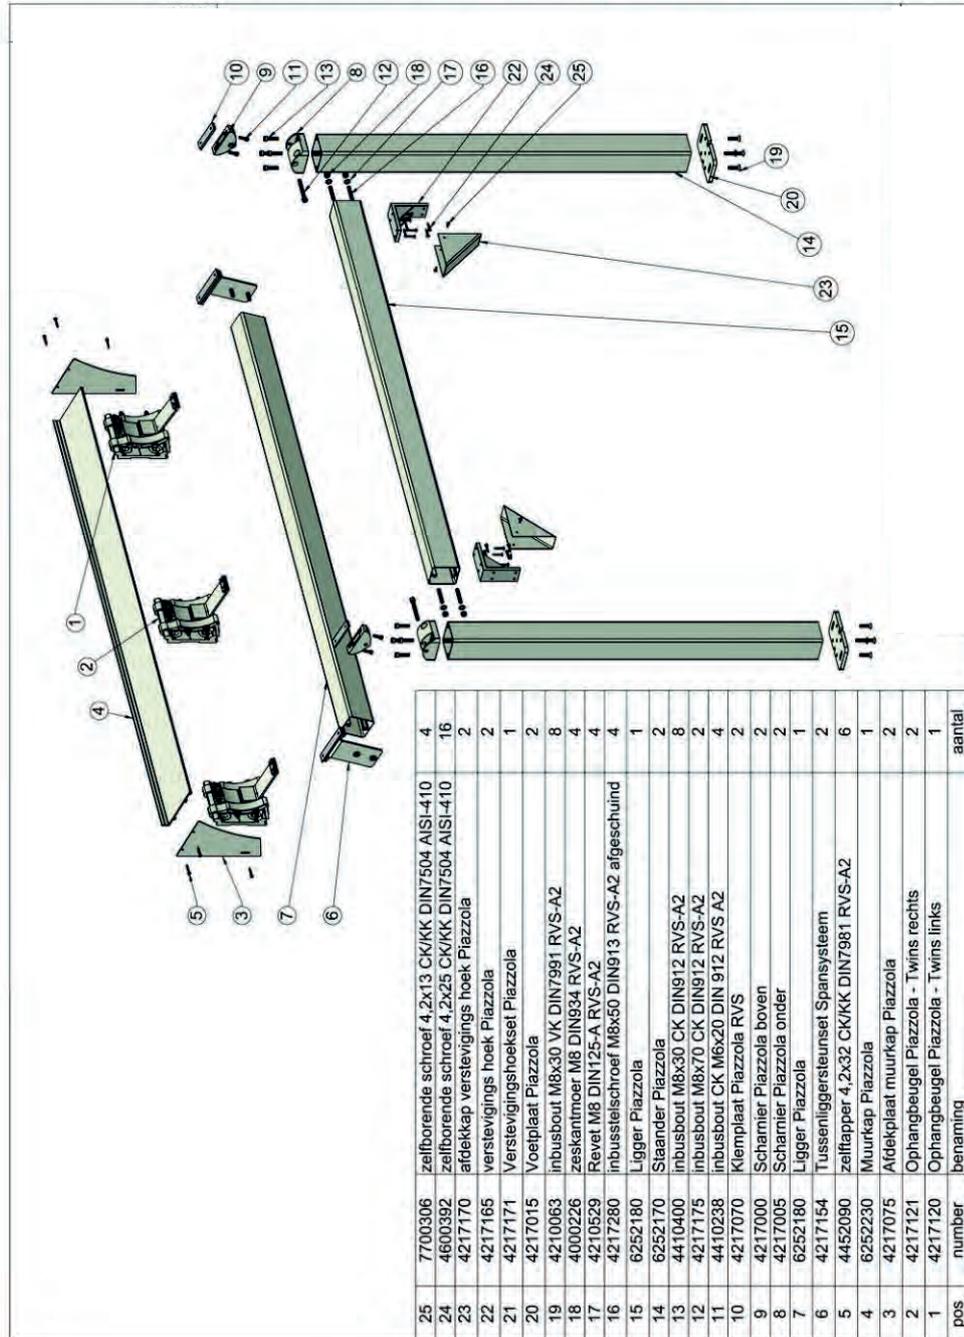
**Bild 4** Explosionszeichnung 2 des Probekörpers

**Explosionszeichnung der Pergolamarkise (Seite 3/4)**

Nr.	Anzahl	Artikelnr.	Beschreibung
25	4	7700 306	Bohrschraube 4,2x13 ZK/KS DIN7504 AISI-410
24	16	4600 392	Bohrschraube 4,2x25 ZK/KS DIN7504 AISI-410
23	2	4217 170	Abdeckkappe Verstärkungswinkel Piazzola
22	2	4217 165	Verstärkungswinkel Piazzola
21	1	4217 171	Verstärkungswinkelset Piazzola
20	2	4217 015	Bodenplatte Piazzola
19	8	4210 063	Inbusbolzen M8x30 Vierkantkopf DIN7991 rostfrei A2
18	4	4000 226	Sechskantmutter M8 DIN934 rostfrei A2
17	4	4210 529	Unterlegscheibe M8 DIN125-A rostfrei A2
16	4	4217 280	Inbusstellschraube M8x50 DIN913 rostfrei A2
15	1	6252 180	Träger Piazzola
14	2	6252 170	Bodenstütze Piazzola
13	8	4410 400	Inbusbolzen M8x30 ZK DIN912 rostfrei A2
12	2	4217 175	Inbusbolzen M8x70 ZK DIN912 rostfrei A2
11	4	4410 238	Inbusbolzen M6x20 ZK DIN912 rostfrei A2
10	2	4217 070	Klemmplatte Piazzola rostfrei
9	2	4217 000	Scharnier Piazzola oben
8	2	4217 005	Scharnier Piazzola unter
7	1	6252 180	Träger Piazzola

6	2	4217 154	Kupplungsträger Konsolenset Spannsystem
5	6	4452 090	Blechschrabe 4,2x32 ZK/KS DIN7981 rostfrei A2
4	1	6252 230	Wandkappe Piazzola
3	2	4217 075	Abdeckkappe Wandkappe Piazzola
2	2	4217 121	Montagebügel Piazzola - Twins rechts
1	1	4217 120	Montagebügel Piazzola - Twins links

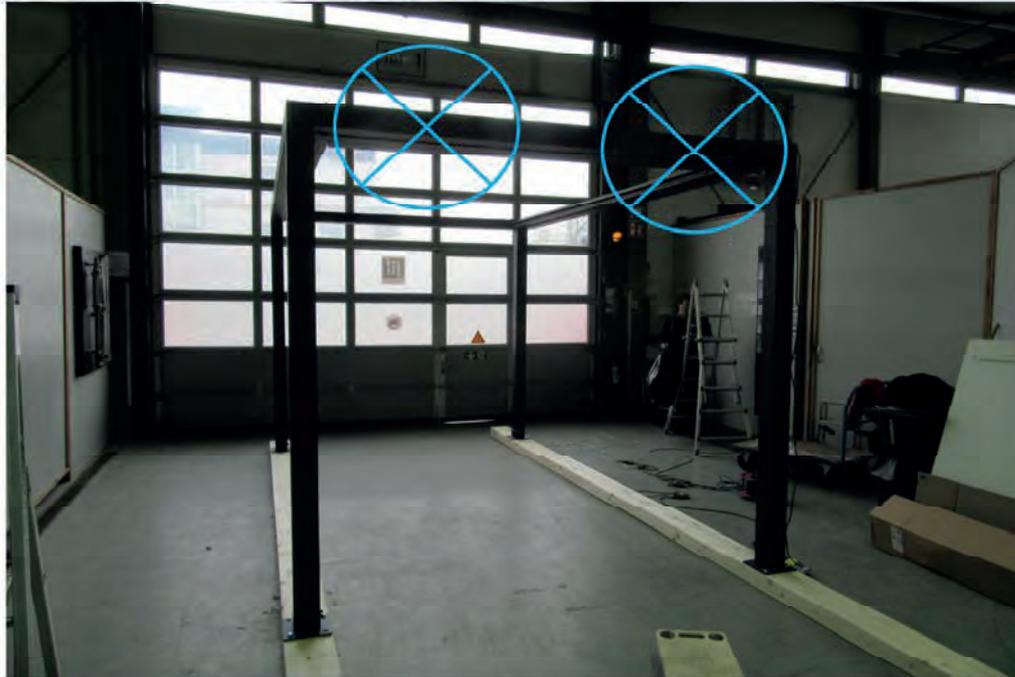
**Darstellung 1** Gebläsepositionierung

Anzahl Gebläse	2
Ø je Gebläse	ca. 1 m
Anströmwinkel zum PK	90°
Probekörpereinbaulage (Einbauwinkel des Tuchs)	0°
Abstand zum PK	4 m
Position vertikal	Profilmitte
Position horizontal zu	
Gebläse 1	linkes Drittel
Gebläse 2	rechts Drittel

Strömungszentrum der Gebläse

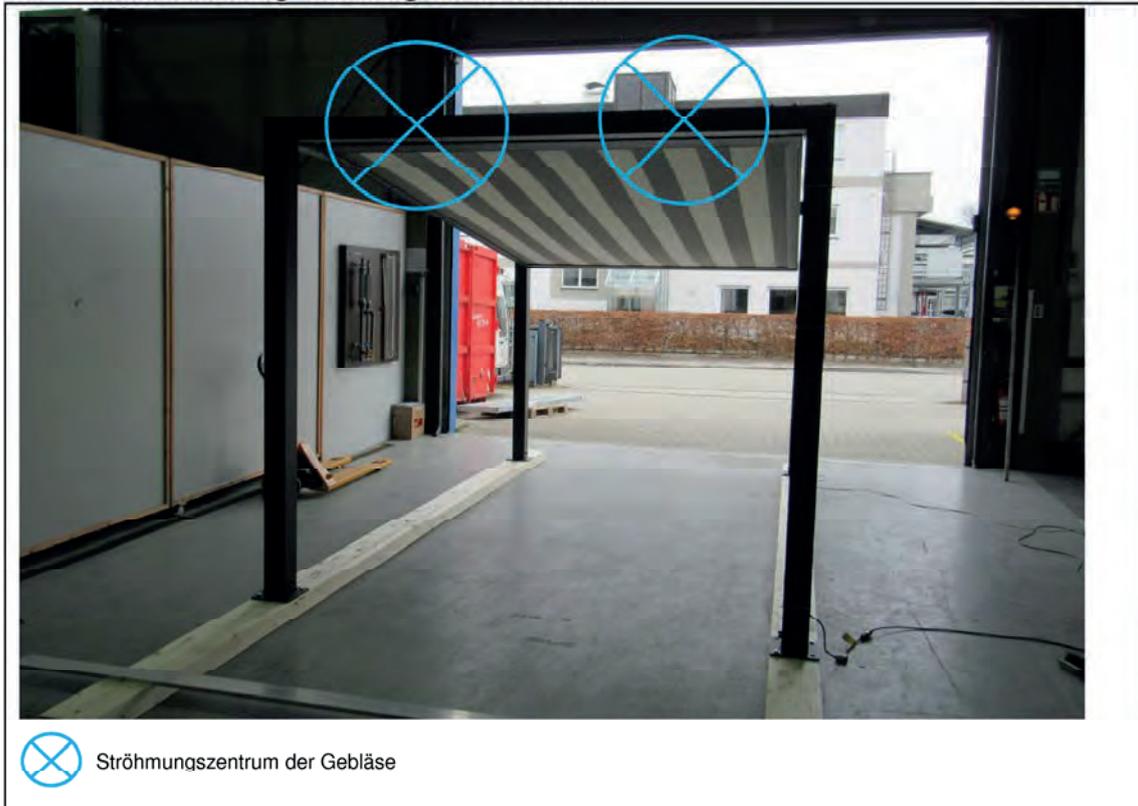
**Darstellung 2** Gebläsepositionierung

Anzahl Gebläse	2
Ø je Gebläse	ca. 1 m
Anströmwinkel zum PK	90°
Probekörpereinbaulage (Einbauwinkel des Tuchs)	7,5°
Abstand zum PK bis 30 m/s	4 m
Position vertikal	Profilmitte
Position horizontal zu	
Gebläse 1	linkes Drittel
Gebläse 2	rechts Drittel

**1.2 Prüfdurchführung - Belastung von der Rückseite**

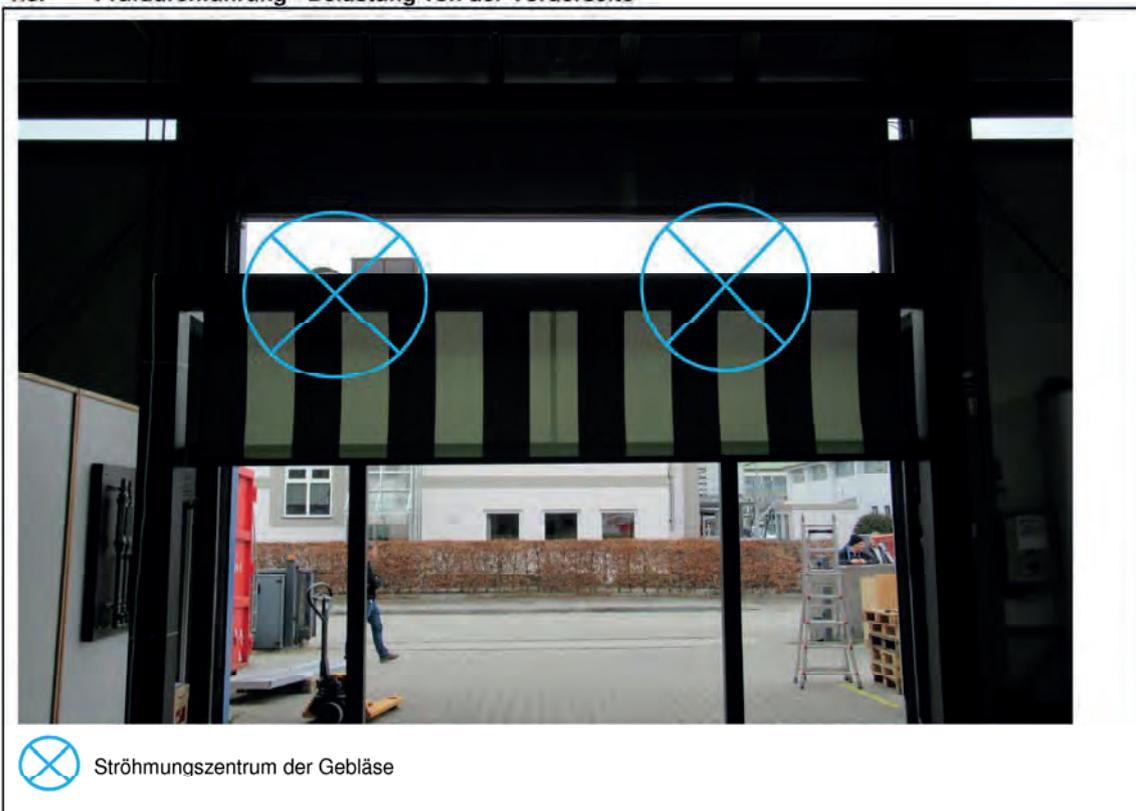
**Darstellung 3** Gebläsepositionierung

**1.3. Prüfdurchführung - Belastung von der Vorderseite**

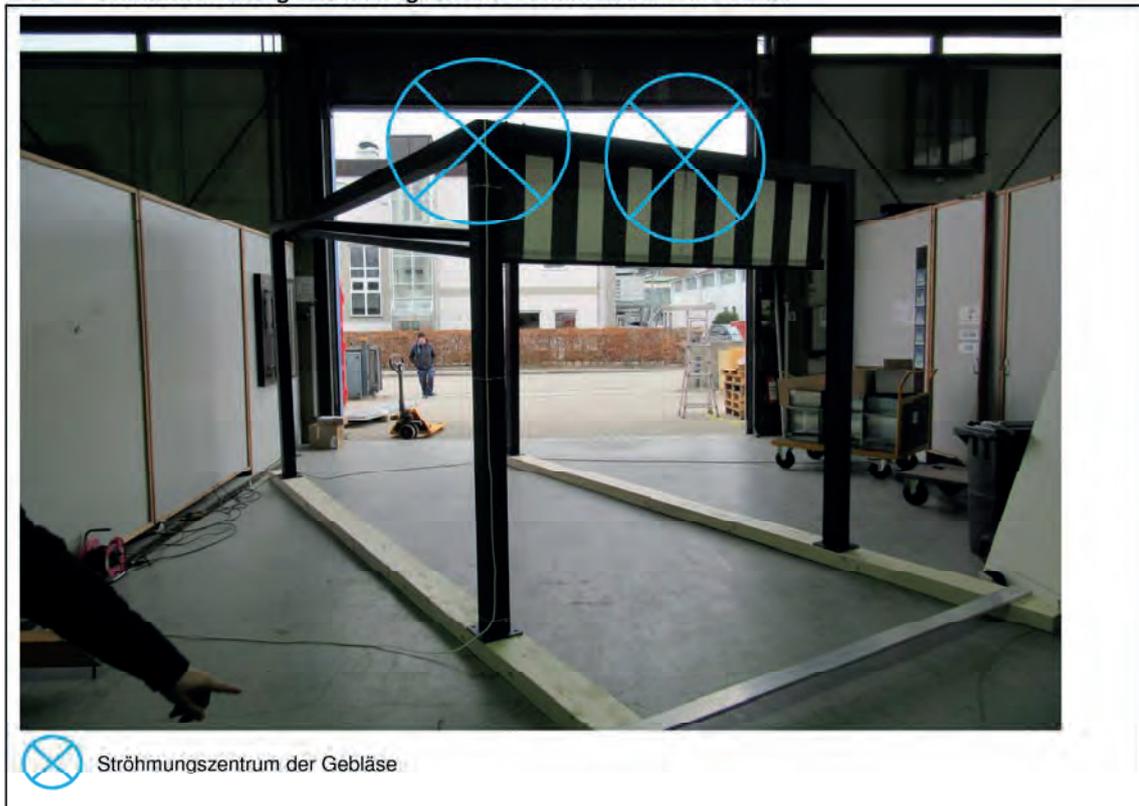
**Darstellung 4** Gebläsepositionierung

Anzahl Gebläse	2
Ø je Gebläse	ca. 1 m
Anströmwinkel zum PK	ca. 45°
Probekörpereinbaulage (Einbauwinkel des Tuchs)	7,5°
Abstand zum PK bis 30 m/s	4 m
Position vertikal	Profilmittle
Position horizontal zu	
Gebläse 1	linkes Drittel
Gebläse 2	rechts Drittel

**2.2. Prüfdurchführung - Belastung von der Vorderseite im 45°-Winkel**
